# 橋梁補修工事における事前調査方法の検討と結果について

静和工業株式会社 渡邊 有輝

工事名	令和3年度 駿国橋 第3号 (国) 150号 (南安倍川橋下り線) 橋梁補修工事
工事箇所	静岡市駿河区中島、下川原四丁目 地先
工期	令和3年9月17日～令和4年5月30日
発注者	静岡市役所 建設局 道路部 駿河道路整備課
工事内容	施工延長640m、施工幅員7.5m、施工面積4,830m <sup>2</sup> 路面切削工・橋面防水工 As舗装工 2層(基層/表層)

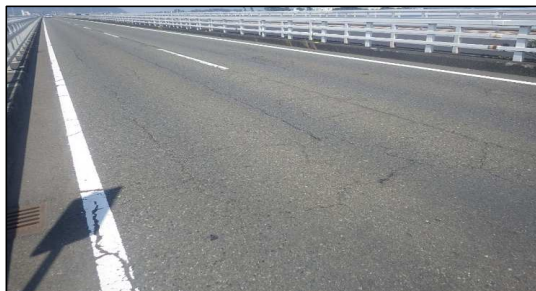
写真-1 既設路面損傷状況

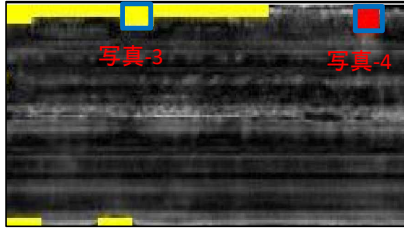
図-4 床板損傷状況調査結果

黒色→(健全)、黄色→(乾燥状態の浅い土砂化、乾燥状態の舗装剥離など)、赤色→(滞水状態の土砂化)の3つに分類された。

本工事では黒色84.8%、黄色15%、赤色0.2%と振り分けられ、床版の損傷が一部予測された。

損傷が疑われる箇所の多くは、舗装端部や打ち継ぎ目、伸縮装置付近などに集中していた。
