# 現場代理人として初めての舗装修繕工事

株式会社アキヤマ 村上 僚

工事名：令和 5 年度 [第 35-I8660-01 号]

(主) 磐田天竜線舗装修繕工事【11-01】

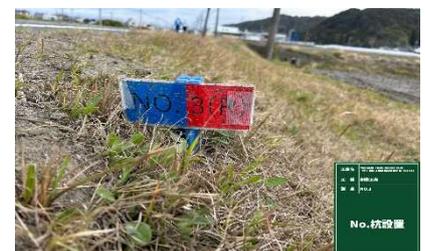
写真-1 路肩に測点杭設置

◆切削後、既設表層に明示した測点の位置が不明確になってしまう。その為、自主管理や段階確認時に測点を探せないの  
で、測点杭を管理項目により色分けし路肩に設置して、測点位置を明確にした。

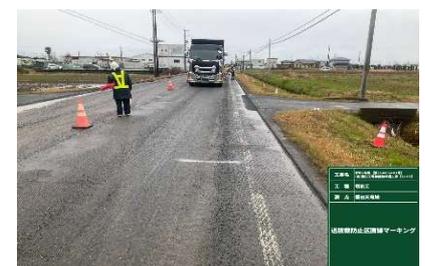
写真-2 路線にマーキング

As 殻の切削積込み量は、オペレーターの感覚で行っていたため過積載の心配があった。感覚ではなく目視でダンプ1台分の切削積込み量を確認できるように切削延長（ダンプの積載荷重から、合材比重、幅、厚さ）を計算し、スプレーでダンプ1台分の起点と終点を路線にマーキングした。
