## 橋面舗装修繕工事の施工方法について

株式会社 エコワーク 小林 剛 大坪 将

工 事 名： 令和元年度 1号新富士川橋  
舗装修繕工事

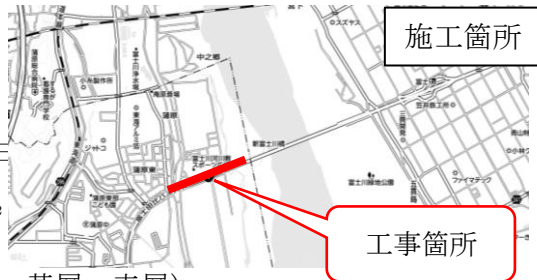
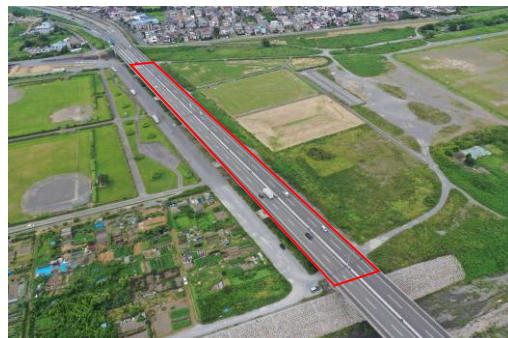
舖裝構成：
