単車線での排水性舗裝修繕工事における品質確保

中村建設株式会社 松下 真也

工事名： 令和2年度 道路維持修繕国交付金事業(防災・安全交)

(国)152号舗裝修繕工事(高林工区)

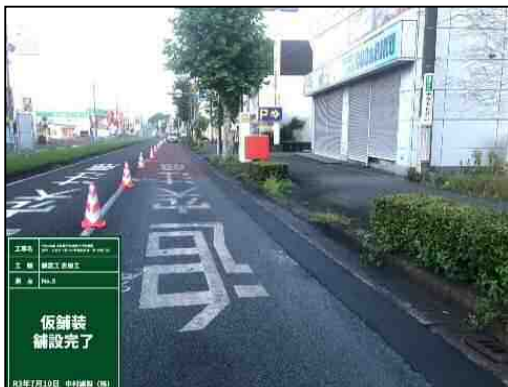
- ①路肩部基層施工後に交通解放が必要であるため、本線部と路肩部の段差解消が必要となる。
- ②路肩部基層は排水性合材であり空隙を有するため、仮舗装時の目詰まり対策が必要となる。

(写真-1 仮舗装)

- ①段差解消のため、仮舗装を施工し交通解放する。(写真-1)
- ②施工後の路肩部基層上へ、熱に耐性のある防災シートを敷設することで、仮舗装時の目詰まり対策とする。(写真-2)

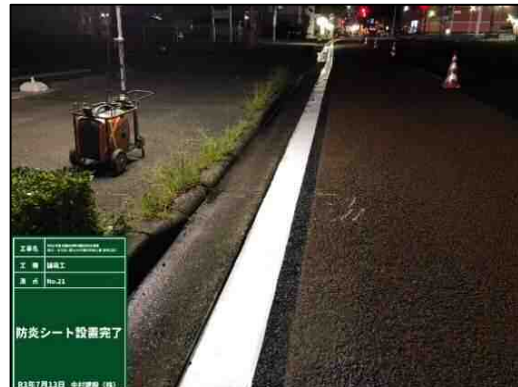
(写真-2 防災シート設置状況)

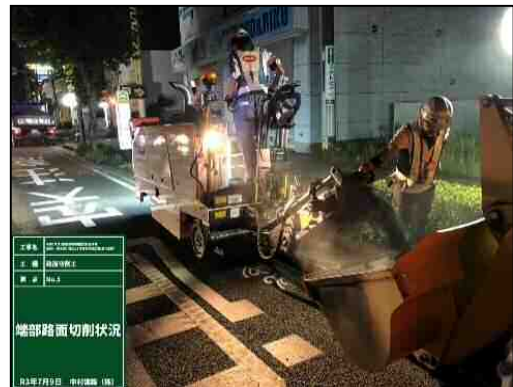
(写真-3 路肩部切削状況)

原価面については、路肩部と本線部の施工を分割して行うことで路面切削機やアスファルトフィニッシャーなどの大型建設機械の使用日数が低減するため原価の上昇を抑えることができた。また、今回提案した施工方法は舗装の品質を確保でき、かつ規制日数を削減できることから発注者への協議により小型路面切削も含み設計変更の対象となったため、経済的負担となることも無かった。(写真-3)

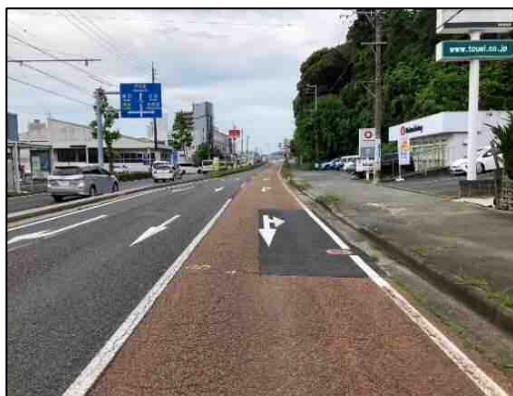
(写真-4 着手前)

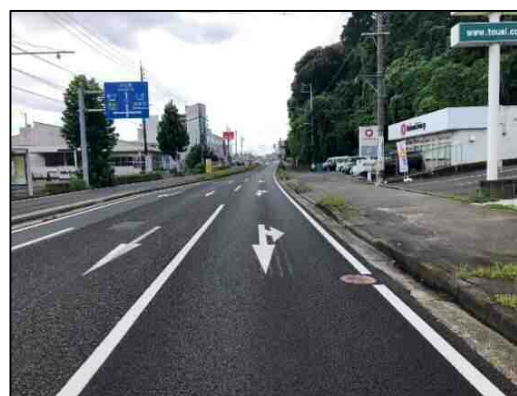
(写真-5 完成)
