『舗装修繕工事の施工・創意工夫について』

臼幸産業株式会社 小野 秀一

工事名：令和5年度 御殿場維持出張所管内舗装修繕工事

工事箇所：国道246号 裾野市御宿地内(御宿平山交差点) [図-1 施工位置図]

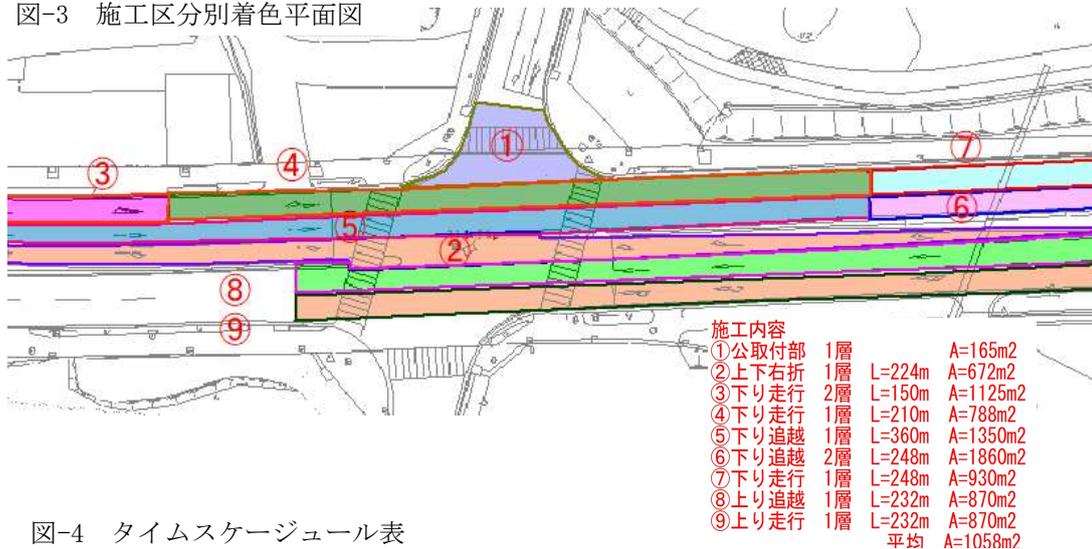
図-4 タイムスケジュール表

タイムスケジュール比較表(③下り走行)

切削オーパレイ工 L=150.0m、W=3.75m、A=562.5m ² ×2層		19:00	20:00	21:00 (規制開始)	22:00	23:00	24:00	1:00	2:00	3:00	4:00	5:00	6:00 (規制解除)
準備工	作業打合せ・規制準備												
	規制設置 撤去片付け												
舗装工	路面切削 クレーン防止ネット												
	基層(設計時)												
	基層(変更時)												
	表層(設計時)												
区画線工	溶融式区画線												
	溶融式区画線												
出来形管理・品質管理

■ PK-4施工時(設計)
■ スーパータックゾール施工時(変更)

- ・使用するアスファルト乳剤がPK-4であった為、乳剤の分解に時間が必要なことや施工機械のタイヤ等への乳剤の付着による周辺の環境悪化が懸念された。そこで本工事では、分解促進型(スーパータックゾール)乳剤を使用して120分の分解時間を5分まで大幅短縮し、日施工量を増大させると共に付着引張強度もPK-4の1.7倍に向上させた。また、関係業者9社との事前打合せは日々の施工箇所と数量を色分けした平面図[図-3]を用いて実施した。後にタイムスケジュール表[図-4]を作成し、作業当日は拡大平面図とタイムスケジュール表[図-4]を使用して詳細な打合せを実施するとともに、全作業員に対しての明確な作業内容説明と作業指示により綿密な工程管理を行った。

【効果】日々の打合せを全作業員に対して見える化で実施した事で、トラブルも無く計画どおりに施工出来た。また、ダンプトラックによる運搬(切削殻、アスファルト合材)がスムーズに進む事で材料供給時のアスファルトフィニッシャーの不要な停止も無く、目標平坦性1.00mmを下回る0.93mmの出来形が得られた。

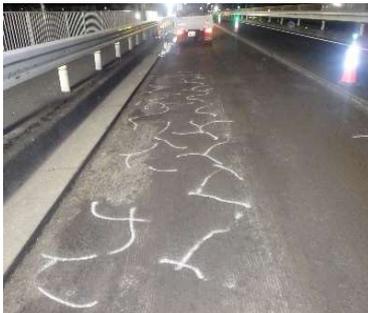
写真-7 クラック発生状況

従来はガラス繊維の材質によるクラック防止シートを貼付けて対応していたが、切削殻にガラス繊維が混入すると中間処理施設での再資源化に時間がかかり受入が困難となるため、本工事では再資源可能なアスファルトと特殊骨材で構成されたG・Asシート (NETI SCB-220031-A) [写真-8, 9]を使用した。本シートはカッターナイフで容易に切断可能であり、切削面に設置するだけの優れた材料特性と施工性を併せ持つ。
