# 「道路改良に伴うアスファルト舗装の施工方法について」

株式会社エコワーク 福田 紘大

工事名： 令和6年度 藤枝天竜線道路改築工事（舗装工）

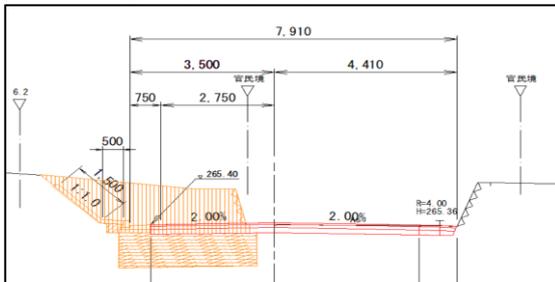
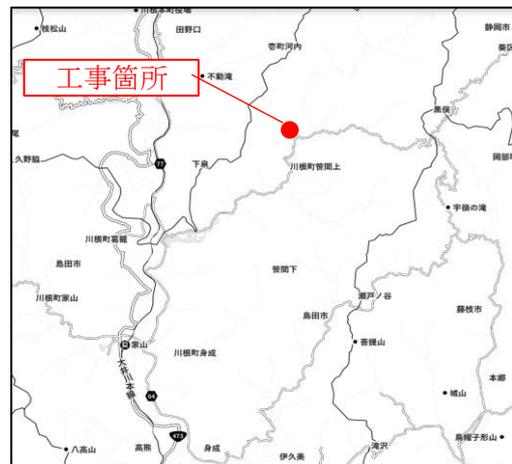
標準横断面図（図-2）

工事内容： 施工延長L=295.3m 施工面積m<sup>2</sup>=2449m<sup>2</sup> 位置図（図-1）

設計期間： 20年

交通区分： N3交通 旧L交通

TA： 12

設計CBR： 8%

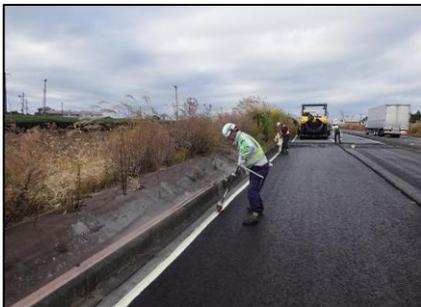
止水テープ貼付け機械 (写真-5)

貼付け専用機(写真-5)を導入したが、人力施工の方が貼付けが早く専属作業員を5名追加した。(写真-6)施工量を向上させ、日当たり施工量を確保した。  
作業員を追加したことにより、表層舗設中にプライマー塗布などの作業ができ片面舗設完了後規制を切り替えすぐ舗設できるようにした。
