『起工測量における簡易的なICT技術の活用と検討』

花菱建設株式会社 高橋 拓也

工 事 名： 令和5年度 静清維持管内舗装修繕工事
発 注 者： 国土交通省 中部地方整備局 静岡国道事務所
工 期： 令和5年7月10日～令和6年2月29日
工事場所： 静清国道維持出張所管内(静岡市葵区 南安倍 地内 外3箇所)
工事概要： 南安倍地区： 切削オーバーレイ工 A=960m²(南安倍交差点)
区画線工、道路付属施設工(車線分離標)
(ほか大手町地区、蒲原地区、興津清見寺町地区 等)

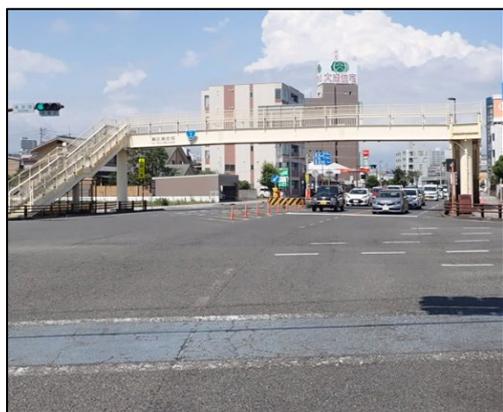
写真-2：着手前(全景)

このような地点のため長らく舗装修繕が行われておらず、経年劣化によるわだち掘れや亀甲状ひび割れが進行していたため、今回本工事において切削オーバーレイが施工されるに至った。

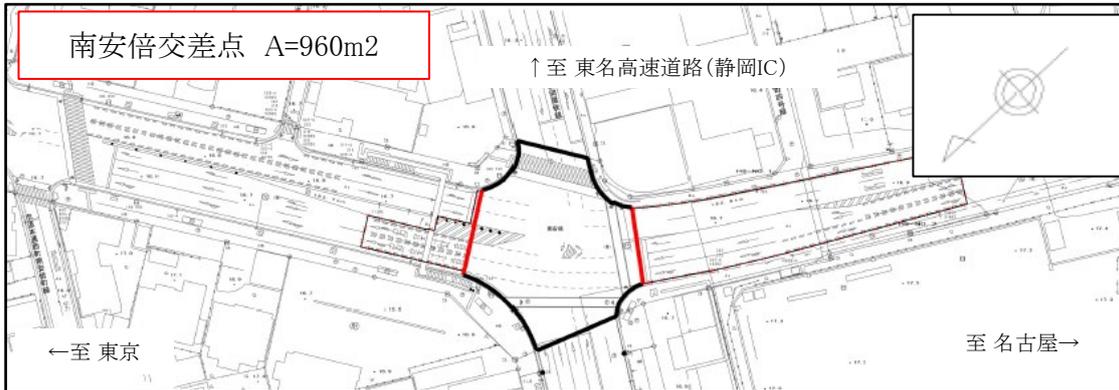
図-2：平面図

前述のとおり交通量も多くまた各路線が重要路線で全面通行止めが出来ない箇所であり、交通環境への影響を鑑みると施工時以外における規制を最小限に抑える必要があった。一方で図-2に示すとおり交差点を軸に国道1号が歪曲しており、中心線割出しの難易度が高く、また国道と主要地方道の交差点のため管理境界もそれに伴い歪曲しているため、通常より難しい測量が求められた。

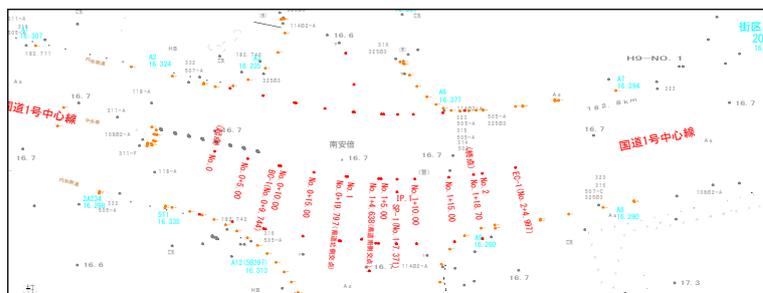
図-3：線形決定平面図

測量の手間については大いに軽減できた。大きな違いとして交通規制が不要であった。図-3に示すとおり、曲線と直線の組合せのため、従来手法であれば中心線を割出すために大きな労力が必要であり、交通規制も必要となるところであるが、TLSを活用することで今回は大きな規制をせず測量できた。
