急勾配・急曲線の舗装施工について

白幸産業株式会社 土木部舗装課 望月 光典

工事名 令和3年度 (-) 沼津小山線道路改築工事(舗装工)
 工事箇所 静岡県 駿東郡 小山町 菅沼地先
 発注者 静岡県 沼津土木事務所
 工事内容 施工延長 L=150m・施工面積 A=1800m²
 主要工種 アスファルト舗装工
 表層：密粒度ギャップAS t=50mm
 基層：再生大粒径AS t=130mm+レベリング切削
 区画線工 1.0式

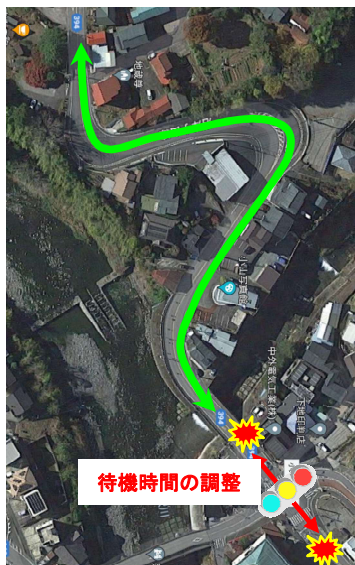
写真-1 現況写真

施工箇所は、県道沼津小山線で地域の主要道路であることで、大型トラックの交通量が多く工事着手前は上り下りの通行時に、スムーズなすれ違いができず交通渋滞の発生原因(写真-1)となっていた。この道路を、昼間片側交互交通規制という制約の中で施工するにあたり、規制車線の通過待ち時間を減少することが渋滞防止に繋がるため、近隣にある交差点信号の切替り時間の変更を静岡県公安委員会と協議し、施工区間の通過通行量を確保することで、交通渋滞による材料の供給不足をなくす等、交通規制に合わせた施工手順を作成することができた。

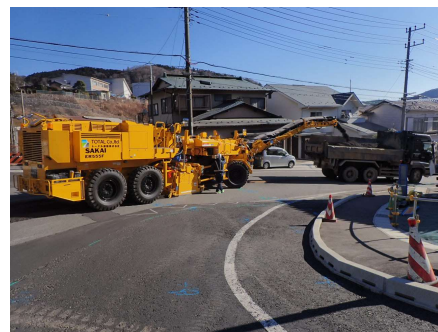
写真-2 施工状況

作業時間 8:30~17:00の中で15分を規制対応時間とし実働作業時間帯：8:45~16:45 (8h)
 協議事項 交通処理・信号協議(工事箇所通過車両進行を優先)
 施工形態 拡幅部を先行施工し仮舗装にて現道に擦付け開放表層施工時に切削処理(写真-2)

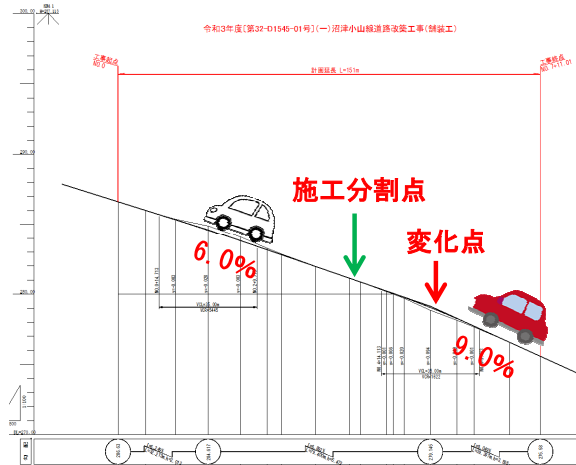
図-5 縦断図

縦断勾配6%~9%・横断勾配2%~6%の道路設計で、S字となった2つの曲線道路上であるため施工継目に留意する必要がある。継目の平坦性を確保するため、縦断勾配の安定する区間での施工分割点(図-5)で、施工範囲を計画し施工順序を決定した。

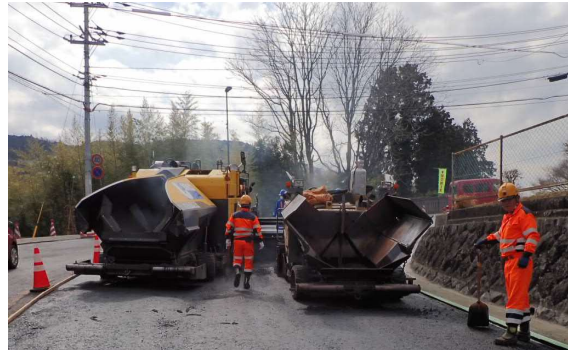
写真-3

2台のアスファルトフィニッシャーの併用

※6.0m級と2.4m級アスファルトフィニッシャーを併用し、継ぎ目のないホットジョイントによる敷き均し作業

通常の舗装工事では、材料の安定供給を確保するため、上りでの施工が標準であるが、当施工箇所は、急勾配と曲線が存在し、車線の内側では半径R=8mとなり機械性能の回転限界値での条件となるため、上り施工では道路勾配による材料の偏りやアスファルトフィニッシャーの登坂困難な状況が想定されたため、下り勾配(図-6)での進行とし、大型と小型のアスファルトフィニッシャーを併用し施工継目をなくし機械の安定走行による施工性を確保した。ローラーの締固めについても、下り施工時の材料の変異による偏りを防止するため、品質管理者を専属配置した温度管理と小型ローラーの併用で(写真-3・4)、良好な路面性能を確保し仕上げることができた。

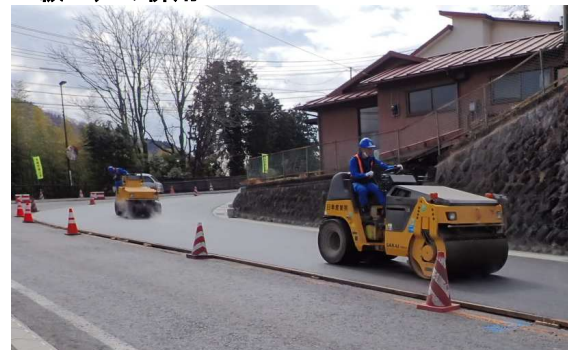
写真-4

2t級ローラーの併用

※ロードローラー・タイヤローラー通過後に小型(2t級のローラー)にて仕上げの転圧作業

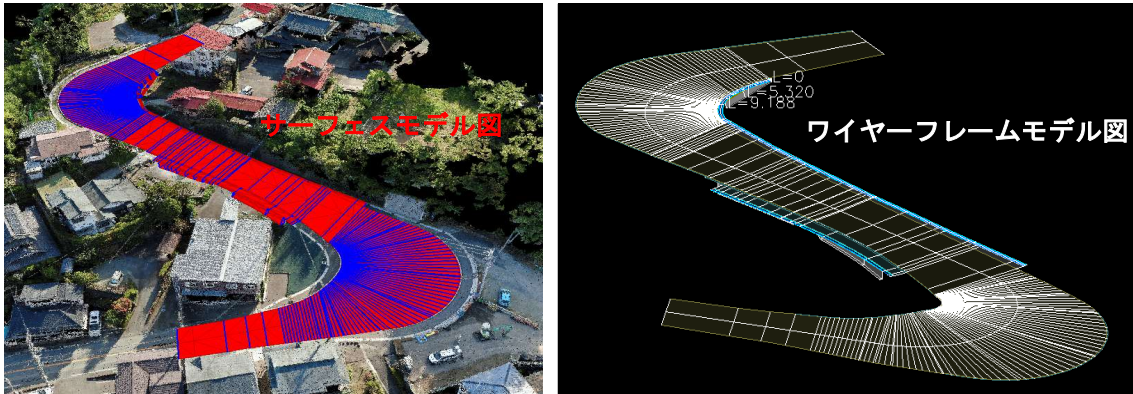
図-7 3D設計図

施工箇所は急勾配と曲線で、通常の道路では経験できない要素を多く含んだ道路設計であったため、3D設計(図-7)を行い現場の可視化を図った。これにより、現場をあらゆる方向から路面の基準高を検証することができたことで、現場では、精度の高いレーザー測量のもと舗装基準高管理(写真-5)ができ、良好な道路舗装を施工することができた。また、このレーザー管理方法により、施工機械の走行限界値を超えるような曲線箇所では、原位置での測設の基準高管理が可能となるので、精度の高い路面仕上がりを確保することができた。
